# RELATÓRIO FOTOGRÁFICO DE EXECUÇÃO DA PAVIMENTAÇÃO E DRENAGEM DAS RUAS URSMAIOR E PAPA JOÃO PAULO II

Nossa Senhora – Paulista / PE

07 de Novembro, 2024

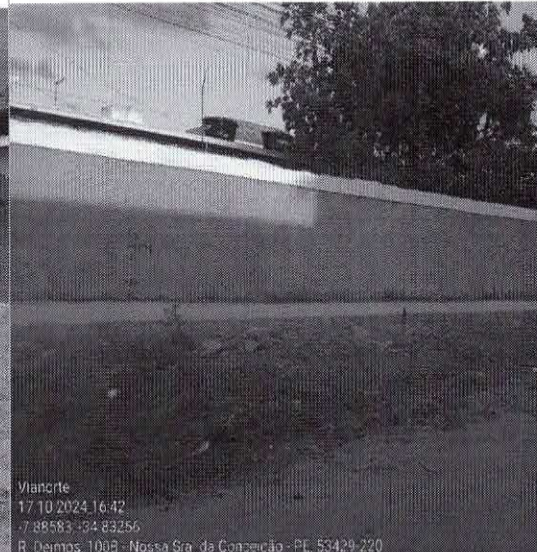
**Figura 4 – Continuação da Supressão Vegetal do 3º Quarteirão**

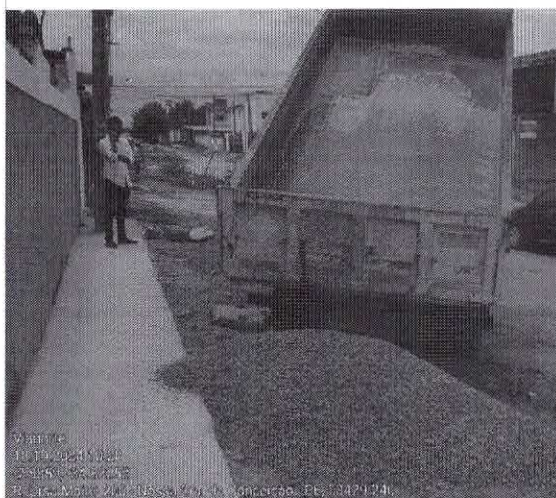
**Figura 5 – Chegada de 2 m3 do agregado graúdo para a fabricação dos Meio-Fios.**

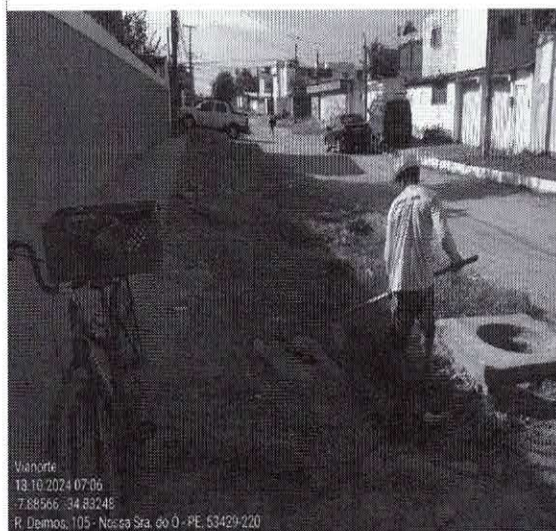
**Figura 7 – Finalização da Supressão Vegetal do 3º Quarteirão**

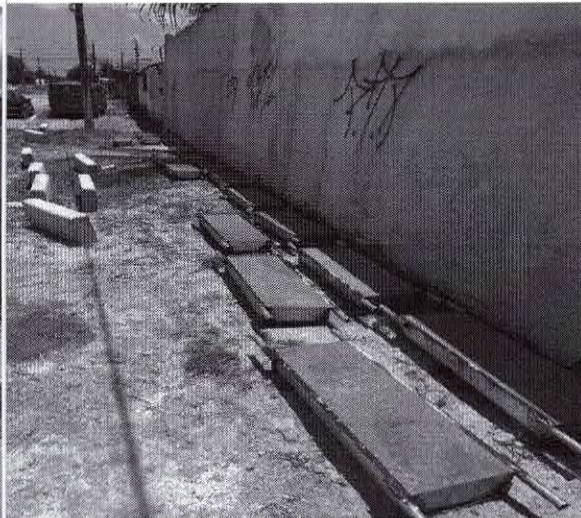
**Figura 10 – Reconcretagem Parcial das Fôrmas dos Meio-Fios**

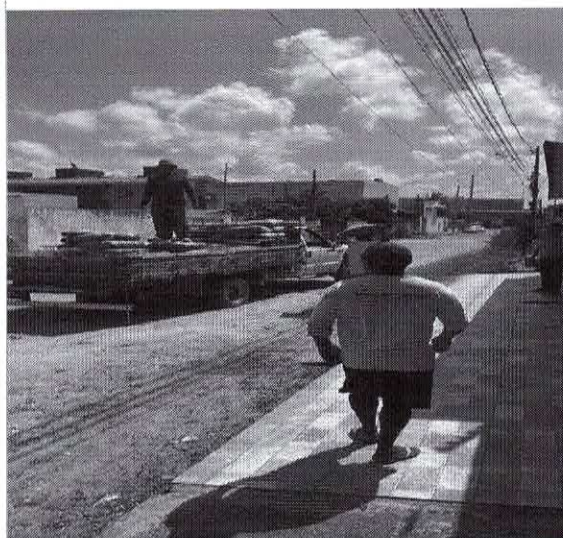
**Figura 13 – chegada dos sacos de cimento, CP II – Z de 32 Mpa, na hora do almoço para concretagem das Fôrmas dos Meio-Fios**

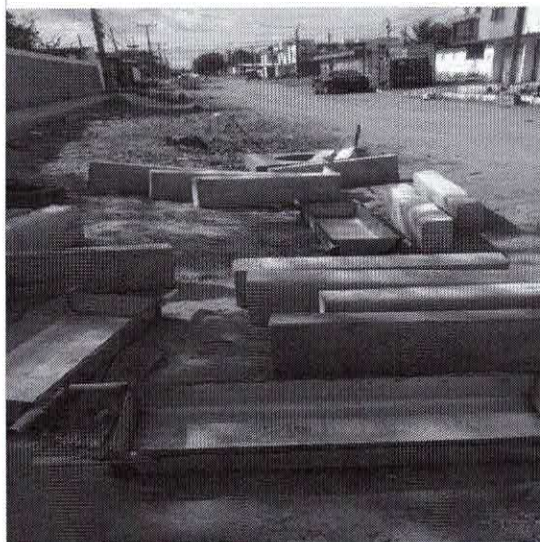
**Figura 15 – Desmolde das Peças dos Meio-Fios produzidos e Reconcretagem**

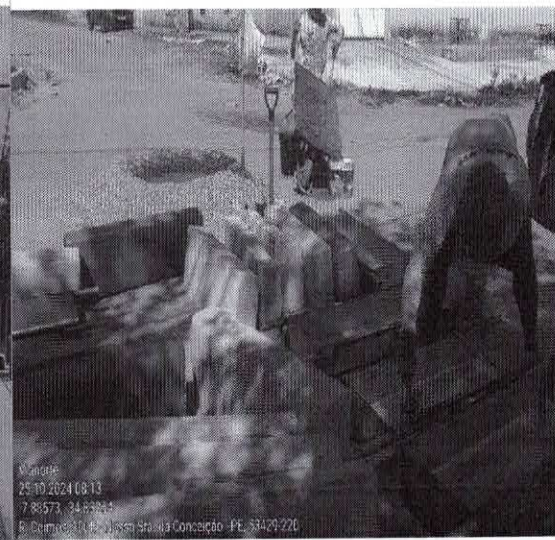
**Figura 18 – Aplicação de Desmoldante nas fôrmas para manter o bom acabamento dos Meio-Fios**

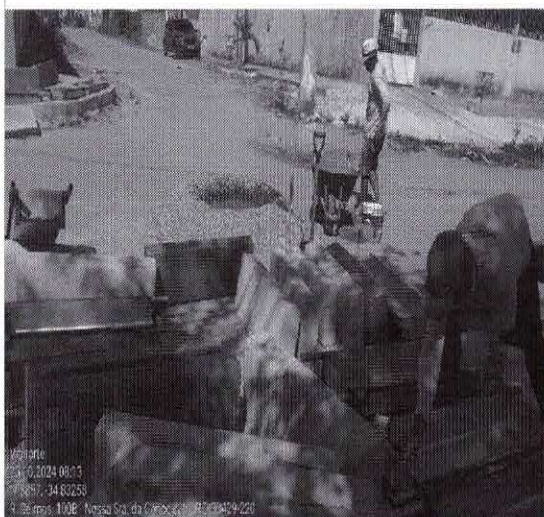
**Figura 19 – Aplicação de Desmoldante nas fôrmas para manter o bom acabamento dos Meio-Fios**

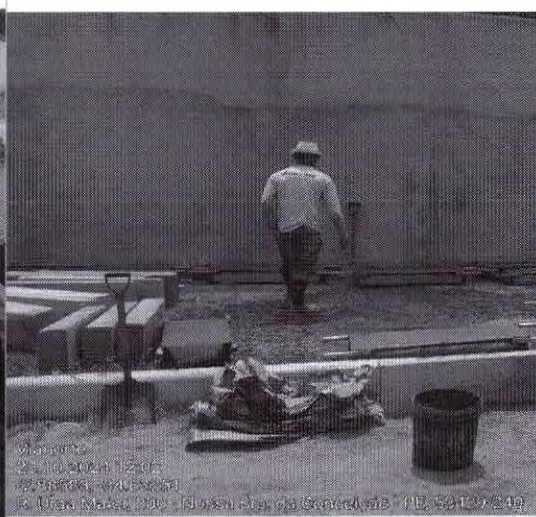
**Figura 20 – Reconcretagem Parcial das Fôrmas dos Meio-Fios pós desmolde**

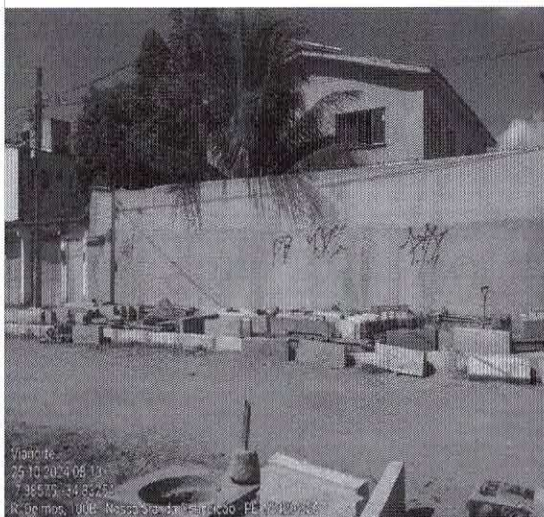
**Figura 21 – Reconcretagem Parcial das Fôrmas dos Meio-Fios pós desmolde**

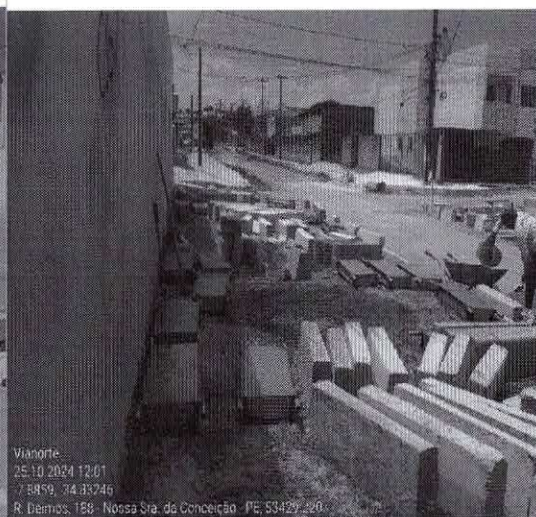
**Figura 22 – Reconcretagem Total das Fôrmas dos Meio-Fios pós desmolde**

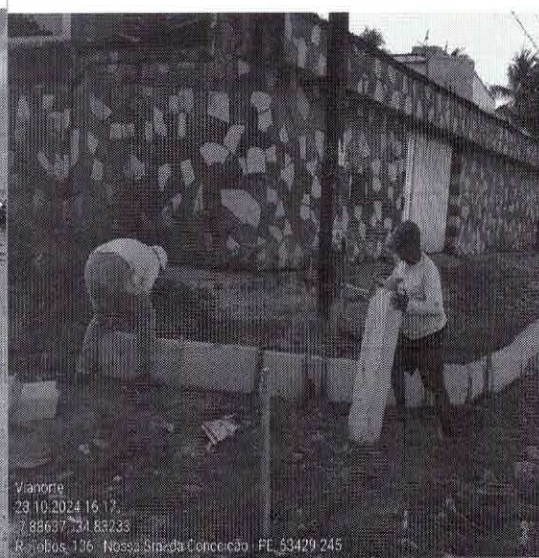
**Figura 24 – Assentamento dos Meio-Fios no trecho curvo situado da estaca E 11 do lado Direito do sentido crescente do estaqueamento da Via.**

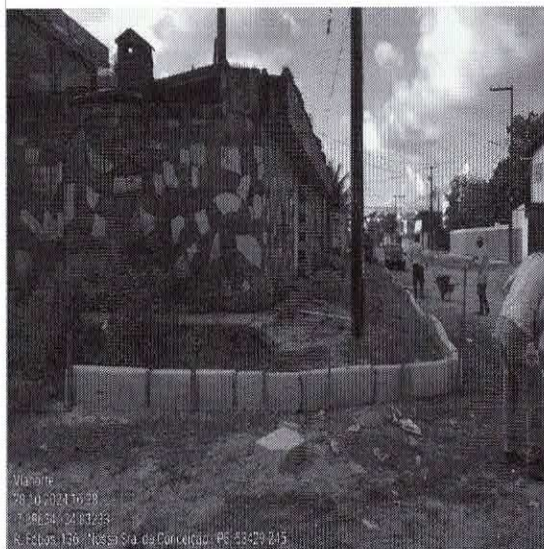
**Figura 25 – Assentamento dos Meio-Fios no trecho curvo situado da estaca E 11 do lado Direito do sentido crescente do estaqueamento da Via.**

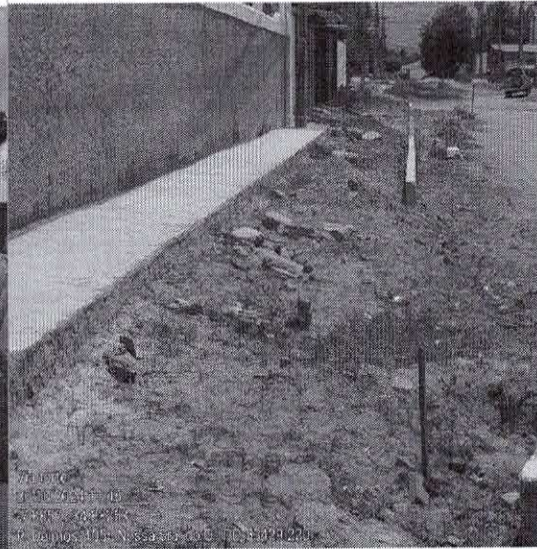
**Figura 26 – Assentamento dos Meio-Fios no trecho situado da estaca E 11 até a E 8 + 10 do lado Esquerdo do sentido crescente do estaqueamento da Via.**

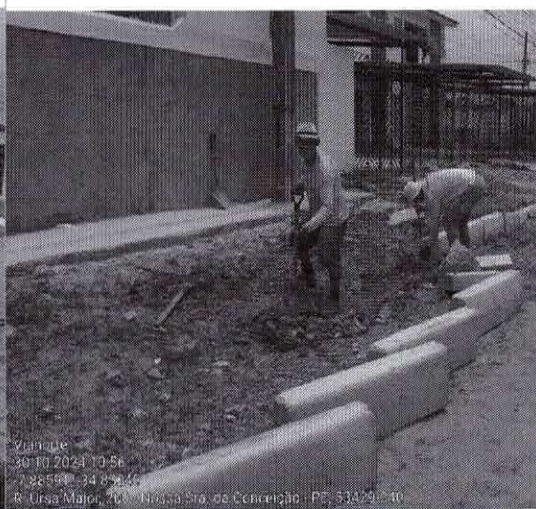
**Figura 28 – Escavação para embutimento de pelo menos 5 cm de Meio-Fio para sua devida cravação ao solo**

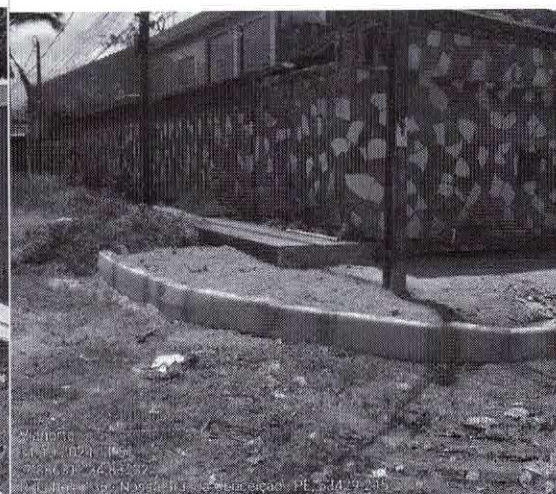
**Figura 34 – Aterro dos Passeios em dupla camda de Barro.**

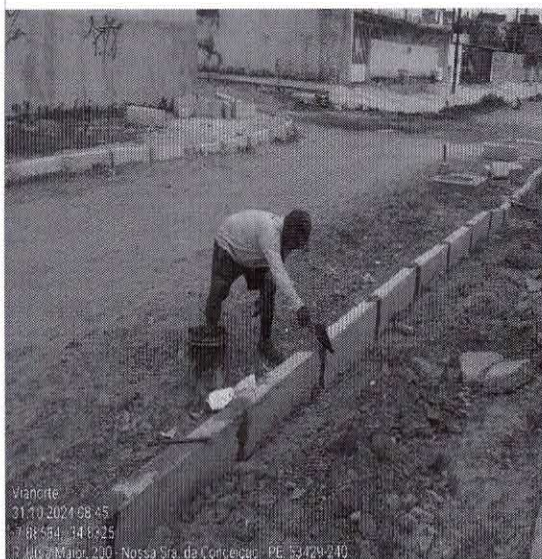
**Figura 35 – Rejuntamento dos Meio-Fios do trecho compreendido entre as estacas E 7 + 10 e E 9 para serem aterrados pós cura do rejunte em argamassa no traço 1:3**

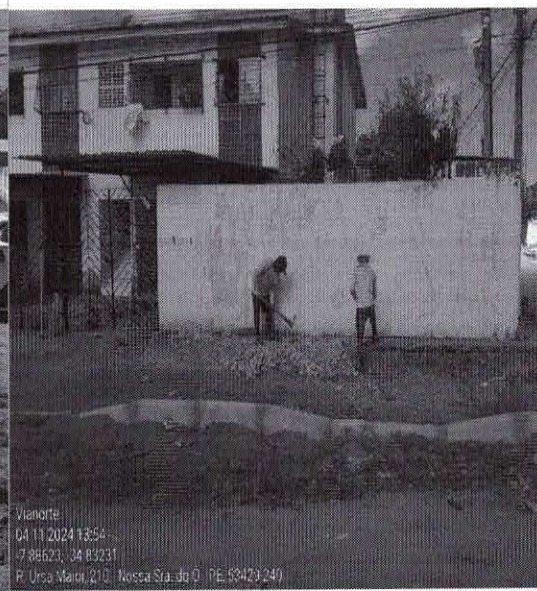
**Figura 38 – Demolição de calçada para melhor execução e urbanismo do passeio pós concretagem das calçadas nas proximidades da E 11.**

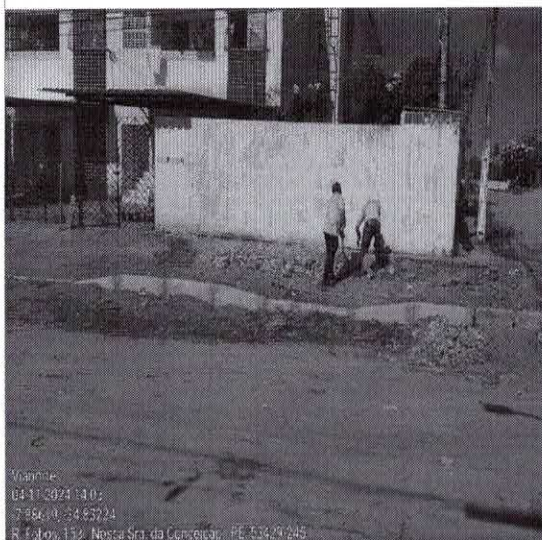
**Figura 39 – Demolição de calçada para melhor execução e urbanismo do passeio pós concretagem das calçadas nas proximidades da E 11.**

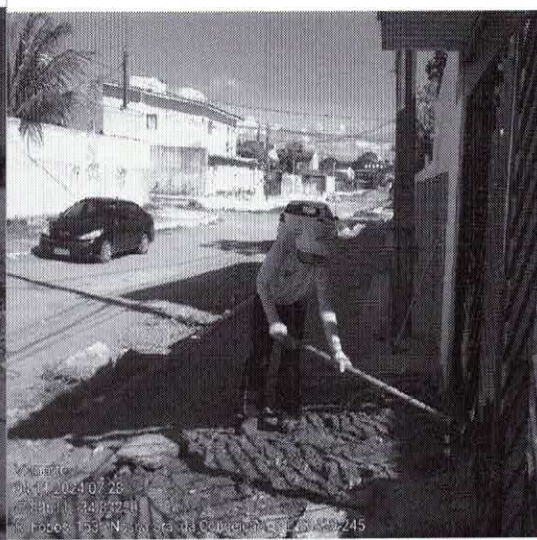
**Figura 40 – Regularização e Espalhamento do aterro das camadas de barro para liberar a compactação com placa Vibratória**

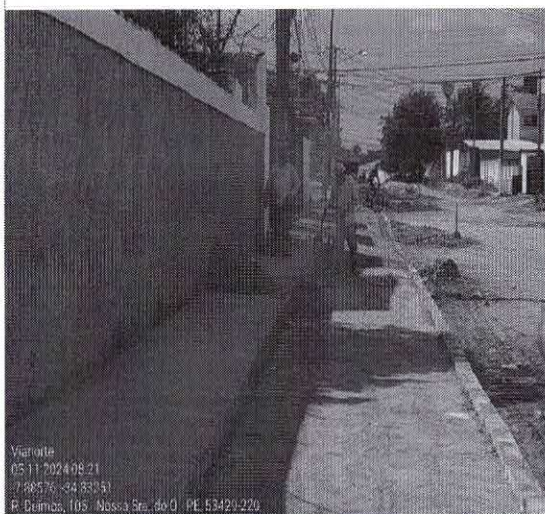
**Figura 43 – início da compactação dos Passeios com Placa Vibratória**

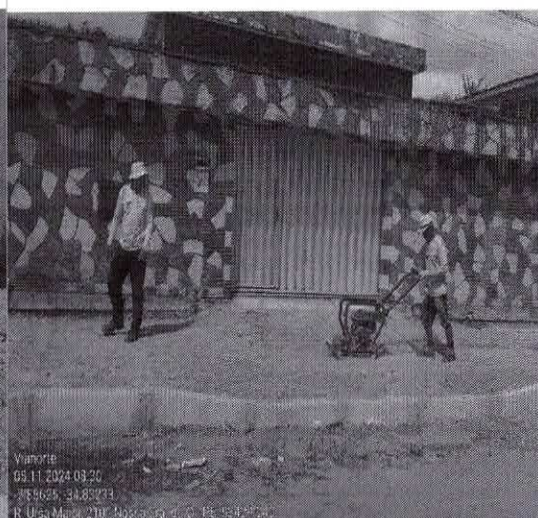
**Figura 46 – início da compactação dos Passeios com Placa Vibratória do lado Direito**

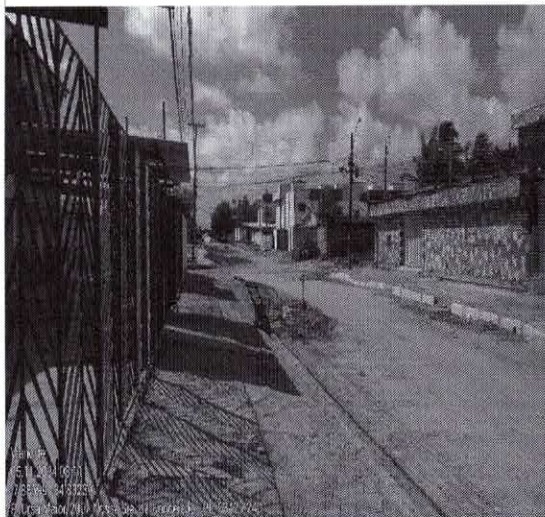
**Figura 47 – Finalização da compactação dos Passeios com Placa Vibratória do 3º Quarteirão**

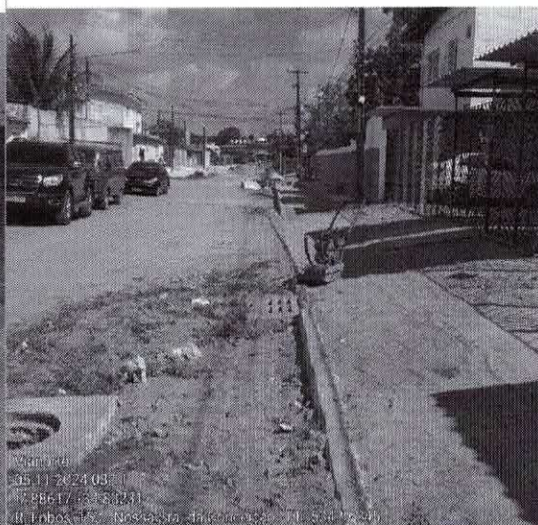
**Figura 48 – Finalização da compactação dos Passeios com Placa Vibratória do 3º Quarteirão**
